VYUŽITIE TERESTRICKÉHO LASEROVÉHO SKENOVANIA NA MERANIE DEFORMÁCIÍ PVE ČIERNY VÁH

Peter Lužák¹, Silvia Janíčková²

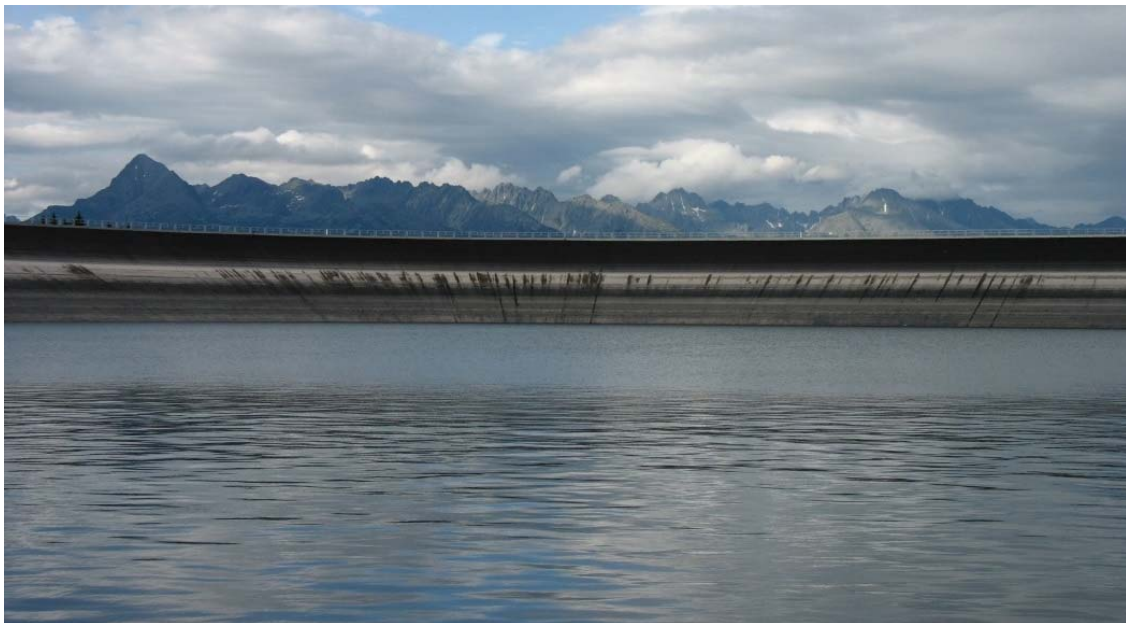
Obr.1 Pohľad na zníženú hladinu vody v hornej nádrže PVE Čierny Váh

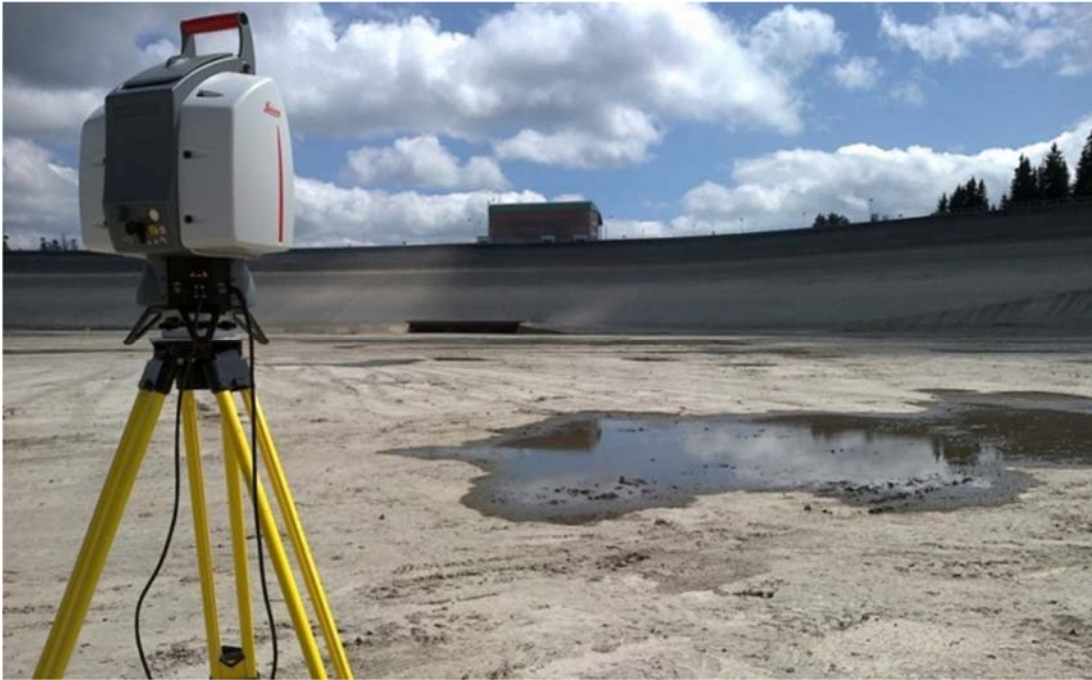
Obr. 2 Skenovanie vypustenej nádrže v roku 2012

Na základe skúseností sme eliminovali vzdialenosť skenovaného povrchu AB plášťa cca do 50 m, čo malo za dôsledok nárast počtu stanovísk, z ktorých bol záujmový objekt skenovaný. V súčasnosti je každý rok spustená hladina dočasne na minimálnu a v tomto čase je vykonané skenovanie. Asi raz za 5 rokov je nádrž vypustená úplne. Zatiaľ tomu tak bolo

iba v roku 2012, keď bola naskenovaná celá nádrž a toto meranie je považované pre ďalšie roky za základné.

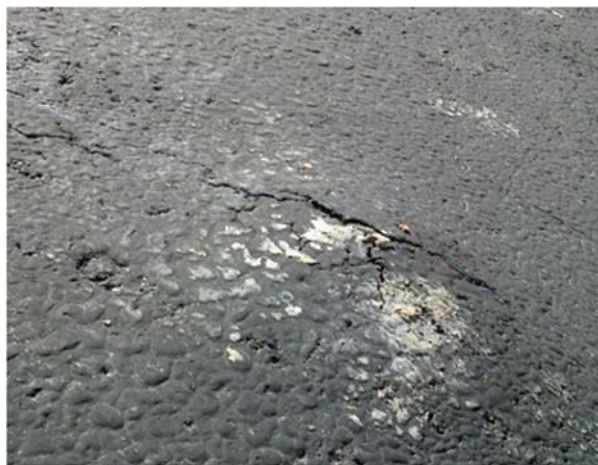
Obr. 3 Vypuklina na AB plášti

Skenovanie AB plášťa bolo vykonané za účelom sledovania stekania AB plášťa. Skenovanie v rokoch 2008 až 2010 bolo vykonané skenerom Trimble GX. V roku 2011 bol skener Trimble GX nahradený novším skenerom Leica Scanstation 2, ktorého presnosť je dvojnásobná. V roku 2011 boli na AB plášti zachytené nedostatky v podobe vypuklín. Pri spätnom vyhodnotení modelu AB plášťa zo skenovania v roku 2010 bol výskyt týchto vypuklín potvrdení už skôr. Prehliadnutie týchto nedostatkov AB plášťa bolo spôsobené nižšou presnosťou používaného skenera do roku 2010 a zamenou týchto vypuklín z nečistotami na AB plášti. Model HN získaný z údajov pomocou skenera Trimble GX má presnosť 2-4 cm. Použitím skenera Scanstation2 sa presnosť modelu zvýšila na 1-2 cm.

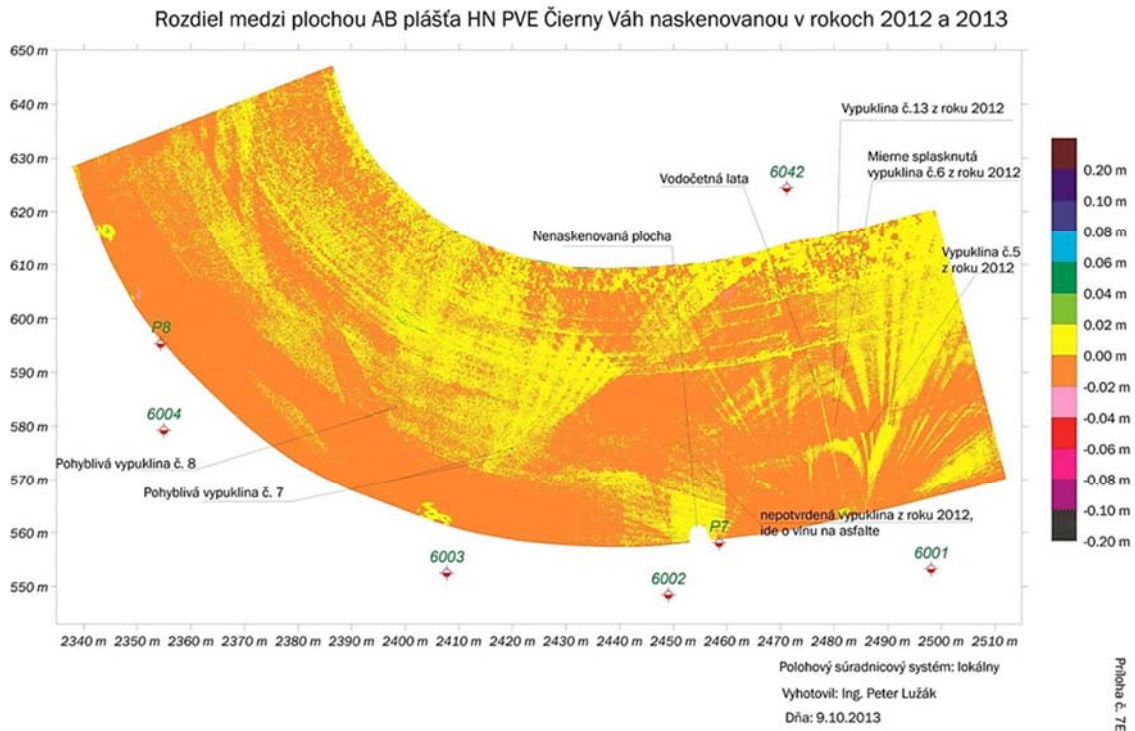
Obr. 8 Porovnanie modelov z rokov 2012 a 2013 (časť E)

AB plášť v roku 2012 bol naskenovaný kompletne z 36 stanovísk s hustotou mračna bodov 50 x 50 m. Skenovanie trvalo aj kvôli nepriazni počasia cca 8 dní. Z naskenovaného mračna bodov (cca 181,5 milióna bodov) bol po odstránení šumu vymodelovaný terénny model pomocou triangulácie s lineárnou interpoláciou. Porovnaním modelov z jednotlivých rokov možno sledovať deformácie AB plášťa. Vzhľadom na veľmi vysokú náročnosť výpočtu, porovnávanie modelov z jednotlivých rokov prebieha po častiach.

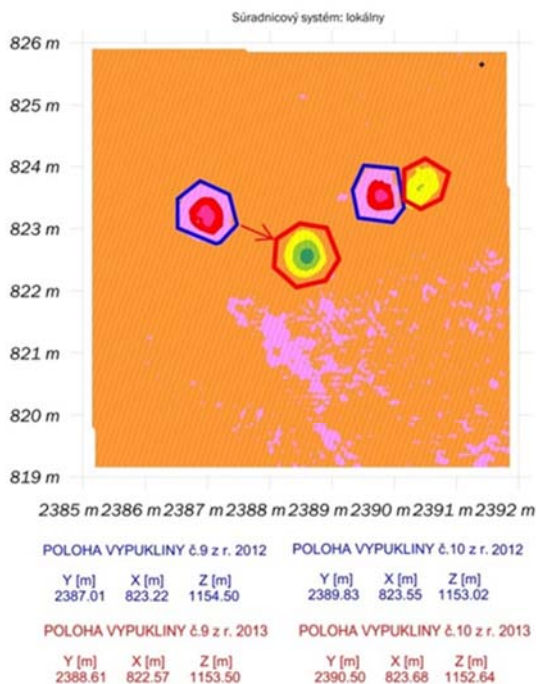
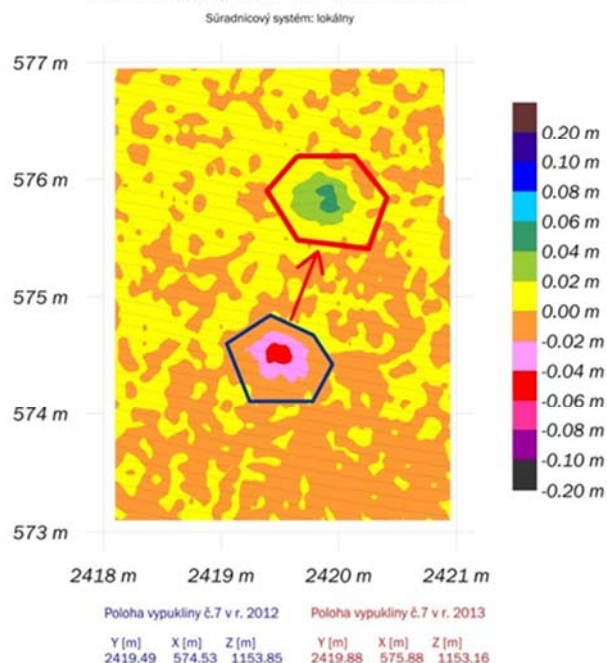
Rozdiely medzi plochou AB plášťa HN PVE
Čierny Váh naskenovanou v rokoch 2012 a 2013
POHYBUJÚCE SA VYPUKLINY č. 9 A 10

Rozdiel medzi plochou AB plášťa HN PVE
Čierny Váh naskenovanou v rokoch 2012 a 2013
POHYBUJÚCA SA VYPUKLINA č. 7

Obr. 10 Matematické spracovanie naskenovaných údajov o vypuklinách

Počas celej doby sledovania AB plášťa hornej nádrže sme zachytili 13 vypuklín, z ktorých niektoré časom splasli a niektoré zmenili svoju polohu o niekoľko desiatok cm a iné sa s časom buď zmenšujú alebo zväčšujú. Priemer vypuklín je od 0,3 m do 1,0 m s vypuklosťou do 8 cm. Tieto deformácie AB plášťa sú lokalizované súradnicami X,Y,Z v lokálnom súradnicovom systéme hornej nádrže a vo výškovom systéme Bpv. Na nasledujúcich obrázkoch možno vidieť ako sa niektoré pukliny premiestňujú. Oproti roku 2012 zmenili v roku 2013 svoju polohu aj o takmer 1 meter.
